Fracture d'une prothèse en pyrocarbène de l'articulation interphalangienne proximale : cas clinique

Fracture of a pyrolytic carbon proximal interphalangeal prosthesis: Clinical case

R.-G. Paulos, R. Sousa E Silva*, D. Le Viet

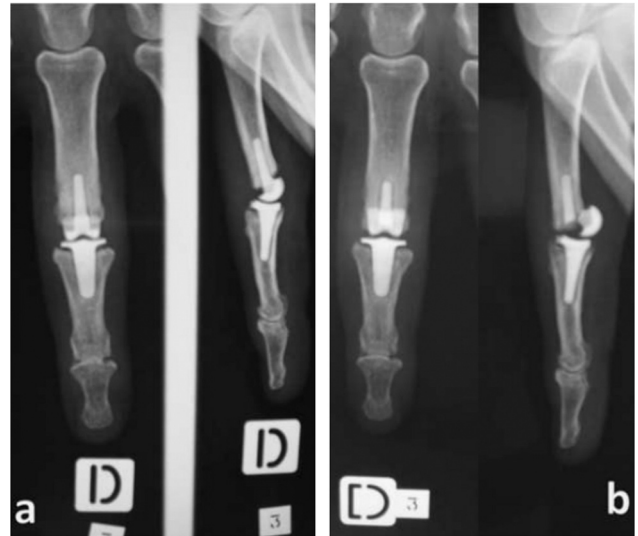
Fig. 1. Radiographie postopératoire immédiate (a) et à 11 mois de recul (b).
Postoperative radiography (a) and at 11 months of follow-up (b).

niveau du majeur droit, apparues sans aucun traumatisme. Les radiographies montraient une fracture de la prothèse au niveau de la phalange proximale (Fig. 1b).

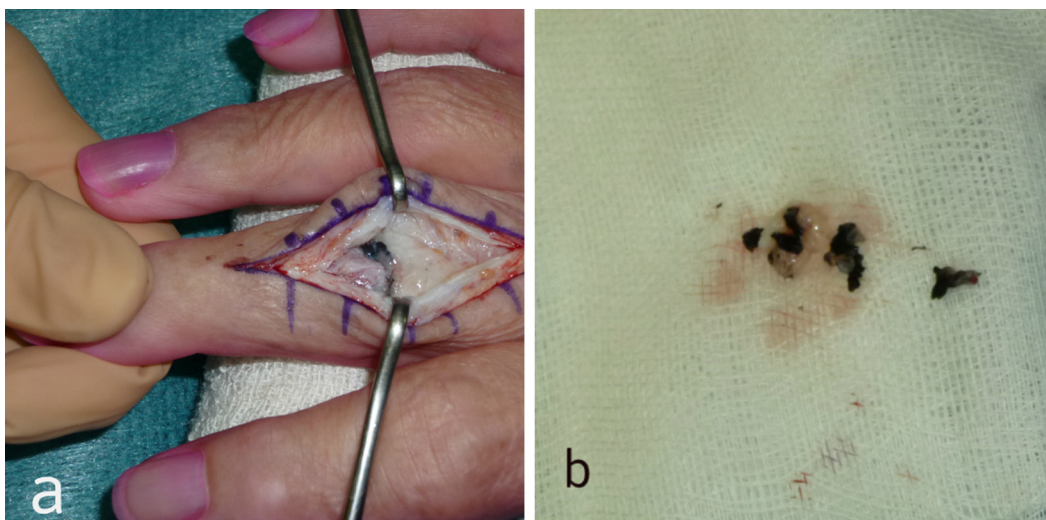
En mai 2012, le changement de la prothèse cassée a été réalisé (Fig. 2a). Pendant l'intervention, on a constaté la présence de tissu inflammatoire et de débris autour de la prothèse (Fig. 2b). Les deux composants ont été changés, bien que seule la partie proximale ait été fracturée (Fig. 3). Il n'y avait pas de chambre de mobilité autour de la tige proximale.

La prothèse a été étudiée au stéréomicroscope par les services de qualité d'Integra LifeSciences Services, qui ont confirmé la fracture à travers le col proximal, avec des signes d'usure de brunissage à ce niveau, ce qui indiquait que la fracture ne s'était pas produite très récemment. Ils ont aussi recherché des anomalies pendant la production de l'implant, mais rien à signaler n'a été trouvé.

Fig. 2. Aspect peropératoire (a) et débris (b).
Intraoperative appearance (a) and debris (b).
