## FAIT CLINIQUE

# Corrosion sévère en raison de la malposition d'une tête métallique sur le cône Morse d'une prothèse de hanche sans ciment. Un fait clinique<sup>☆</sup>

*Severe corrosion after malpositioning of a metallic head over the Morse taper of a cementless hip arthroplasty. A case report*

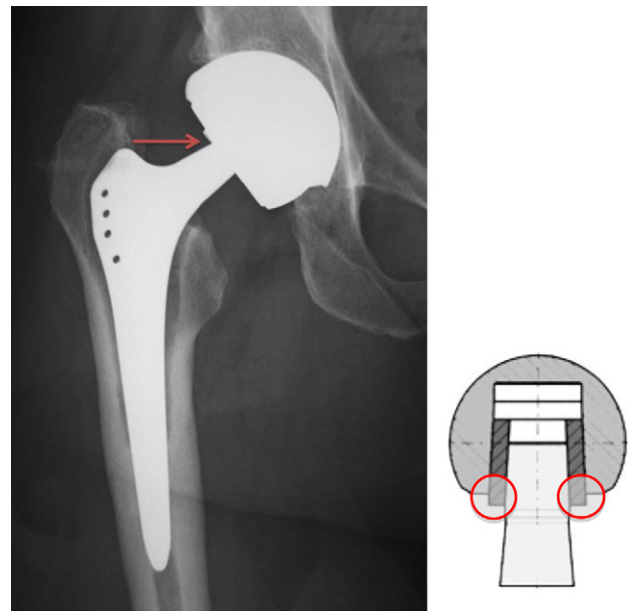
Un an après l'implantation, la patiente se plaignait de douleurs inguinales et trochantériennes, un relâchement distal de l'ilio-psoas et l'ablation du fil de cerclage ont été pratiqués sans changement des pièces prothétiques. Les douleurs n'étaient pas améliorées et les douleurs crurales motivaient le transfert dans notre institution avec un score de Postel-Merle d'Aubigné (PMA) à 9. La patiente présentait un raccourcissement du membre inférieur droit de 5 mm. Une échographie des parties molles retrouvait des collections liquidiennes péri-prothétiques, mais sans formation solide qui auraient pu faire évoquer une pseudotumeur. Une ponction articulaire avec examen bactériologique permettait d'éliminer une infection. Le cliché radiographique de face montrait un enfoncement de 5 mm du pivot fémoral avec un piédestal distal. Surtout la jonction entre le cône Morse et l'adaptateur était anormalement visible avec un angle de raccordement non adéquat (Fig. 1), laissant supposer un défaut d'adaptation entre le cône Morse et l'ensemble tête-adaptateur.

**Figure 1** Radiographie de face, juste avant le changement de prothèse, montrant l'emmanchement imparfait de l'ensemble tête-adaptateur sur le cône Morse du pivot. La flèche indique le débord de la bague qui ne devrait pas être asymétrique. Le schéma associé montre que la bague en taille moyenne ne doit pas déborder de manière asymétrique (cercles).

pivot était constatée avec endommagement sévère du cône Morse puisqu'il était impossible de les réadapter même après plusieurs impactions, laissant persister une mobilité anormale en rotation autour de l'axe du cône Morse. Le pivot fémoral n'était pas ostéo-intégré et son extraction était menée sans fémorotomie. L'implant acétabulaire était ostéo-intégré, mais rétroversé. La révision était effectuée avec une cupule Allofit™ impactée (Zimmer, Etupes, France), un insert Metasul™ en diamètre 32 mm (Zimmer, Etupes, France) et un implant fémoral de type Müller autobloquant cimenté (Zimmer, Etupes, France). L'analyse macroscopique des explants montrait l'usure du cône Morse générée par la mauvaise impaction de l'ensemble tête-adaptateur (Fig. 2). Le cône Morse 12/14 du pivot présentait une usure macroscopique et des piqûres témoignant d'une importante corrosion. En revanche, il n'y avait pas de mobilité anormale entre l'adaptateur et la tête fémorale (Fig. 2). L'analyse histologique des tissus péri-prothétiques montrait un remaniement fibreux comportant un infiltrat inflammatoire constitué de lymphocytes, de plasmocytes et de nombreuses cellules géantes multinucléées résorbant de fines particules de couleur noire compatibles avec une métallose. Il n'existait pas d'argument histologique en faveur d'une réaction de type *atypical lymphocytic vasculitis-associated lesion* (ALVAL) [8].

Une révision bipolaire était réalisée en reprenant la voie postéro-latérale. Une métallose majeure était observée conduisant à une synovectomie. Une mobilité anormale entre l'ensemble tête-adaptateur et le cône Morse 12/14 du
