## Fractura transdiscal y subluxación C5-C6 en paciente con espondilitis anquilopoyética

A. Carrillo-Colmenero ; T. García-de la Oliva y H.F. Cabrera Ortiz\*

Servicios de Radiodiagnóstico y de Neurocirugía\*. Hospital Regional Universitario Carlos Haya. Málaga.

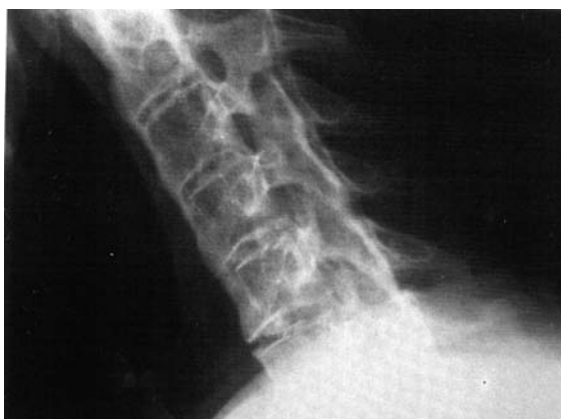
Figura 1. Radiografía lateral de columna cervical evidenciando rectificación cervical, calcificación ligamentosa y disrupción del ligamento longitudinal anterior en C5-C6.

Las radiografías de columna cervical realizadas de urgencia (Fig. 1) evidenciaban una marcada rectificación cervical, calcificación de ligamentos de sostén intervertebrales, tanto anteriores como posteriores, y disrupción del ligamento longitudinal anterior entre C5 y C6.
