CASO CLÍNICO

Caso quirúrgico de clase III: planificación y tratamiento

Omar Maximino Milia^{a,*}, Mercedes Martín Moreno^a y Juan Carlos Rivero Lesmes^b

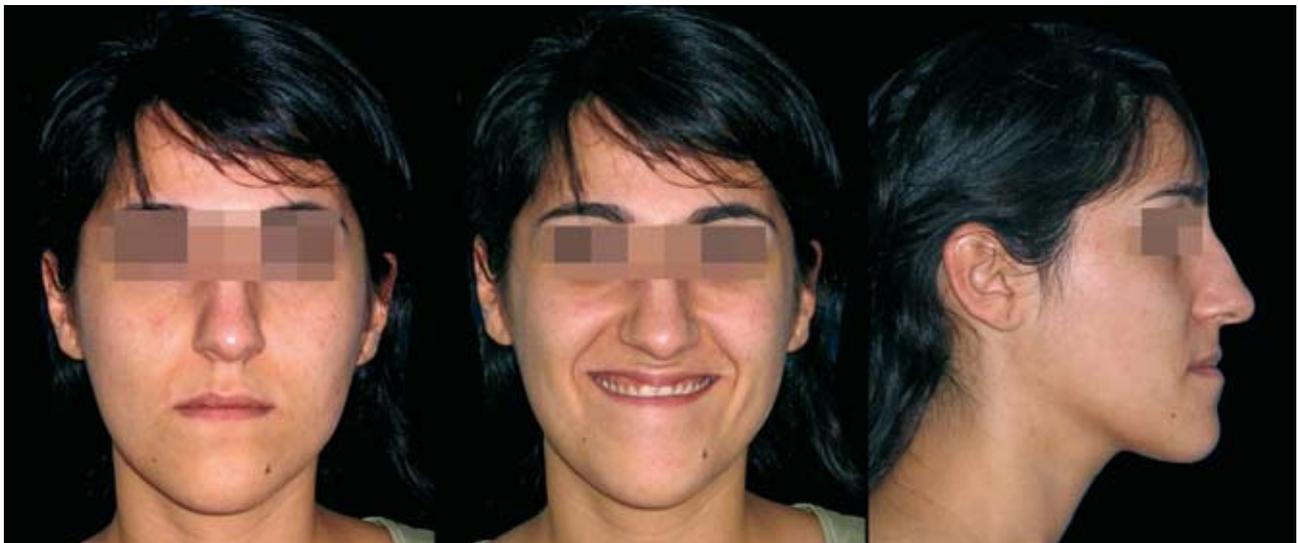
Figura 1 Fotografías faciales extraorales iniciales.

En una vista frontal, se observa una cara asimétrica, con desviación del mentón hacia el lado derecho, con una desviación leve de la línea media dentaria superior hacia el lado derecho en relación con la línea media de la cara.

Las proporciones transversales son adecuadas, y la relación vertical del tercio medio y del tercio inferior es de apariencia normal. Se aprecia un leve desequilibrio entre la altura del labio superior y los 2/3 inferiores del tercio inferior de la cara. El labio superior es de grosor normal, tiene una longitud normal respecto al tercio medio de la cara. Con los labios en reposo, se observa una exposición nula de los dientes superiores, y el espacio interlabial es inexistente. El labio inferior es más voluminoso que el superior.

La observación del perfil facial confirma la proyección de las áreas malares y paranasales. La proyección nasal es normal, siendo la arista nasal irregular y convexa, la punta bien delineada y la columela normal, dejando un ángulo nasolabial normal o ligeramente cerrado. El labio superior se encuentra sagitalmente bien colocado. El labio inferior se encuentra avanzado en relación con el labio superior.

El surco labio-mentoniano es poco marcado, con una profundidad inadecuada. Carece de acumulación de tejido adiposo submentoniano y cervical (fig. 1).
