# Problemática en la inspección de puentes metálicos antiguos

## *Problems in the inspection of old metal bridges*

Ismael Carpintero García

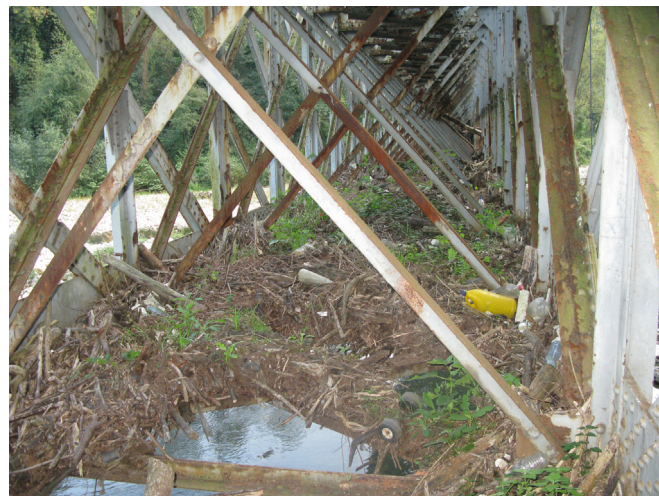
Figura 1. Acumulación de suciedad en el interior de un cajón de un puente ferroviario.

- Como se ha indicado antes, la difícil accesibilidad hace que, salvo que se cuente con medios especiales, muchos ángulos de visión queden ocultos. La corrosión y la suciedad que se acumula en las «trampas de agua» encubren igualmente muchas zonas (fig. 1).

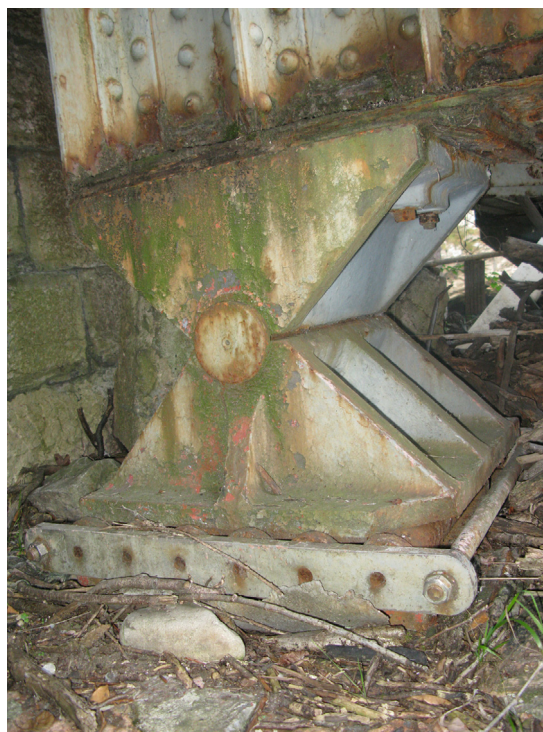
Figura 2. Apoyo deslizante del mismo puente.

- Esa misma circunstancia de presencia de óxido y suciedad acumulada, junto con la falta de un mantenimiento adecuado, hace que en muchos casos los aparatos de apoyo se encuentren en la práctica bloqueados, añadiéndose tensiones no previstas a la estructura ante las deformaciones impuestas por variaciones de temperatura o las cargas solicitantes (fig. 2).
