Rotura traumática de riñón en herradura

Actas Urol Esp 2006; 30 (4): 424-428

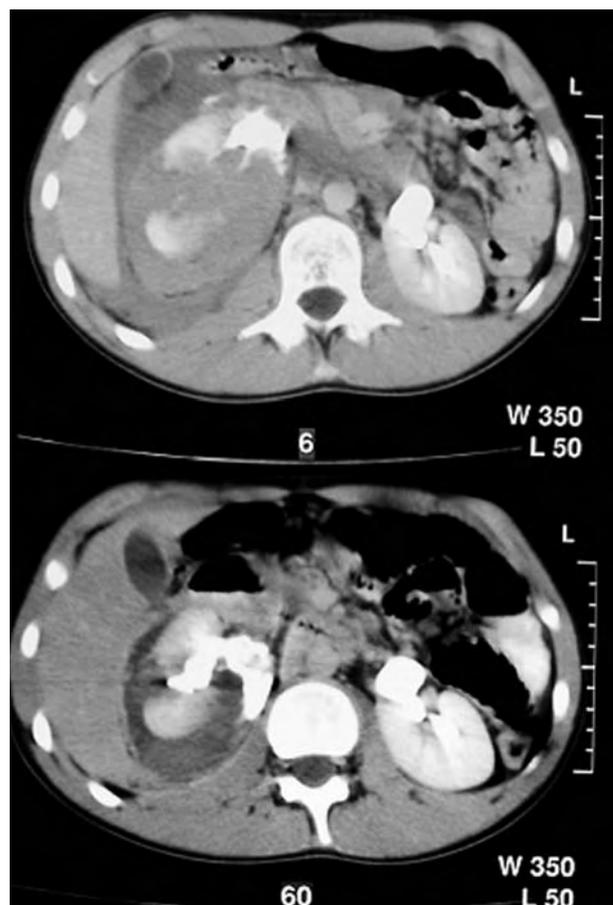
FIGURA 1. TAC abdominal con contraste intravenoso. Fractura del polo superior y mesorrenal derecho de riñón en herradura afectando a la vía urinaria con extravasación de contraste, grado IV de la AAST. Posible asociación de fistula arteriovenosa.

Con el paciente monitorizado y estable hemodinamicamente tras reposición hidroelectrolítica, se realizó un TAC abdomino-pélvico con contraste, identificándose unos riñones en herradura con fractura del polo superior del riñón derecho y afectación calicular con extravasado de contraste perirrenal, posible fistula arteriovenosa y gran hematoma retroperitoneal superando la línea

media hacia el espacio perirrenal izquierdo con desplazamiento de estructuras retro e intraperitoneales, (Figs. 1 y 2).
