Cas clinique

Traitement d'une fracture-luxation chronique de l'interphalangienne proximale par un greffon d'hémi-hamatum

Hemi-hamate arthroplasty reconstruction for chronic proximal interphalangeal fracture-dislocation

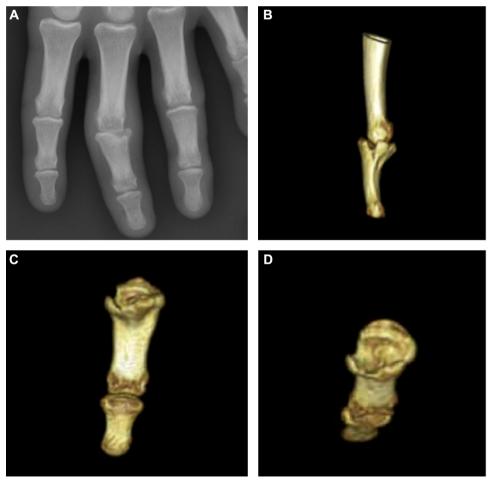
Fig. 1. Aspect radiographique (A) et scanographique (B-D).

Un homme de 18 ans droitier et travailleur manuel lourd fut victime d'un polytraumatisme lors d'un accident de la voie publique en moto. Lors du bilan initial, une fracture-luxation de l'IPP du 3^e doigt de la main gauche ne fut pas diagnostiquée et passa inaperçue. Le diagnostic n'a pu être fait qu'à 4 mois du traumatisme : lors d'une consultation de contrôle, le patient était gêné par une raideur et une clinodactylie. Il présentait un flessum de 20° et une flexion limitée à 40° (0/20/40). Le bilan radiographique montrait un cal vicieux de la base de la phalange intermédiaire avec une subluxation palmaire de l'IPP (Fig. 1A). Un scanner (Fig. 1B–D) montrait une perte de substance osseuse segmentaire palmaire et ulnaire représentant 75 % de la surface cartilagineuse de la base de la phalange intermédiaire, il persistait toutefois un mur dorsal et radial.
