# Fractura de platillo tibial interno tras artroplastia unicompartmental de rodilla

A. de Prado-López\*, M. Román-Torres y J.M. Sotillo-Mármol

Servicio de Cirugía Ortopédica y Traumatología, Hospital Universitario Reina Sofía, Córdoba, España

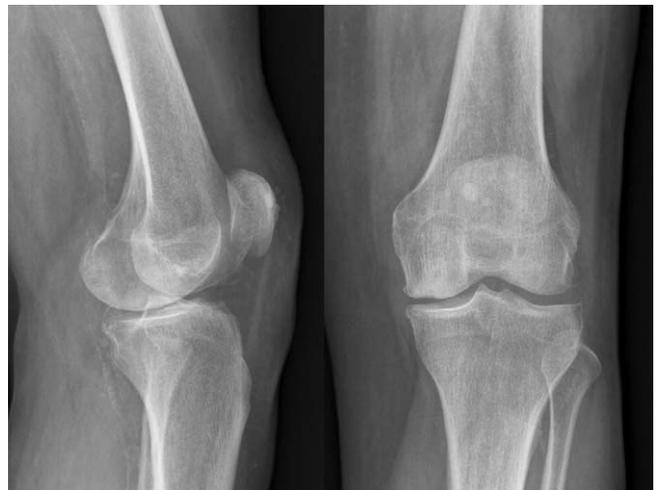
Figura 1 Radiografías preoperatorias de la gonartrosis medial.

Tras la realización del estudio radiográfico es diagnosticada de gonartrosis del compartimento medial (fig. 1). Debido al excelente estado radiográfico del compartimento lateral y a que no presenta alteraciones importantes del eje se le propone la cirugía de sustitución unicompartmental (fig. 2).

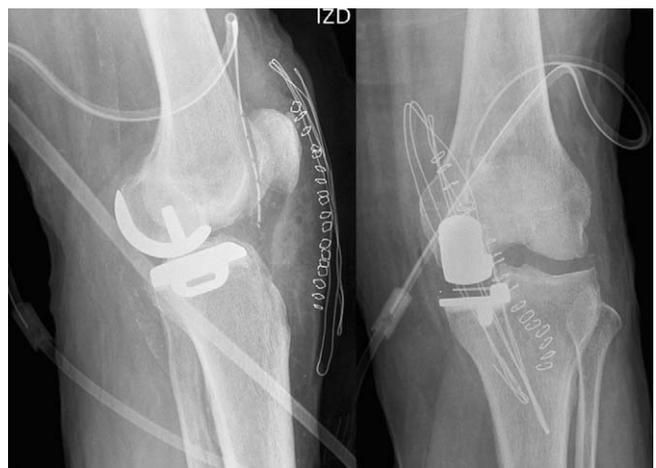
Figura 2 Radiografías postoperatorias de la prótesis unicompartmental.

Se realizó la intervención quirúrgica en abril de 2008, implantándose una artroplastia unicompartmental de rodilla tipo Oxford. La profilaxis antibiótica se realizó con vancomicina y se utilizó isquemia preventiva con una duración de 82 minutos. No hubo incidencias intraoperatorias,
