## Paralysie radiale après reprise de prothèse totale de coude : étude anatomique, étiologies, traitement et prévention. À propos de 4 cas<sup>☆</sup>

### Radial nerve palsy in surgical revision of total elbow arthroplasties: A study of 4 cases and anatomical study, possible aetiologies and prevention

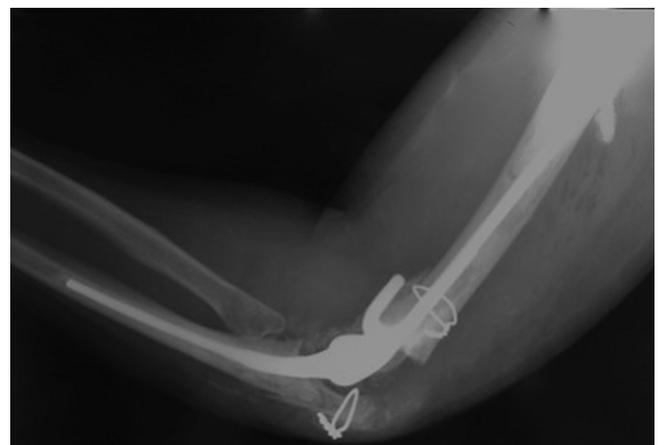
Fig. 1. Radiographie postopératoire : extravasation de ciment.

La paralysie radiale a été diagnostiquée dans les 3 premiers jours après la chirurgie. Une exploration chirurgicale précoce (2 à 3 jours postopératoires) a été réalisée chez 2 patients (l'indication était radiologique, et posée lorsque les radiographies postopératoires montraient une perforation de l'humérus en regard de la partie proximale de la tige [lors de l'ablation de ciment]) et a permis de retrouver la cause de la lésion du nerf radial (une brûlure par extravasation de ciment dans un cas [Fig. 1] et une contusion sans section dans l'autre cas, à environ 15 cm de la fossette olécrânienne, correspondant à la longueur de la tige) pour laquelle il était impossible de procéder à une réparation primaire. Aucun de ces deux patients ne s'est rétabli spontanément.
