# Revue iconographique des aspects normaux et pathologiques des cathéters à chambre implantable

## Review of portacath normal and pathological patterns

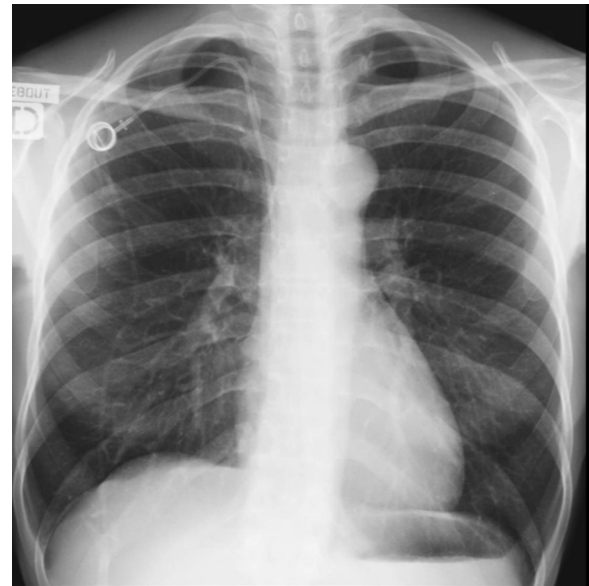
Figure 1. Radiographies thoraciques de face. Aspect normal d'un cathéter à chambre implantable.

Le cliché thoracique post-pose a une valeur médico-légale et son analyse doit donc être rigoureuse (Fig. 1).

- l'extrémité distale du cathéter doit se situer à la jonction atriocave, soit environ deux corps vertébraux sous la carène, [1,2] La position de l'extrémité distale du cathéter est en effet le point le plus important à analyser ; elle doit se situer dans un vaisseau de grand diamètre et à haut débit, ne doit pas butter sur la paroi (risque thrombotique par irritation vasculaire endothéliale) et à l'extérieur des cavités cardiaques (afin de s'affranchir des risques d'arythmie, de perforation, de tamponnade péricardique, de thrombus cardiaque ou de fuite valvulaire) ;

- la courbe du cathéter doit avoir un caractère harmonieux (absence de coudure ou de boucle) ;
- il ne doit pas y avoir de compression dans la pince costo-claviculaire, compression dont la détection pourra être optimisée par la réalisation de manœuvres dynamiques. Ce cliché permettra également d'analyser la jonction cathéter-boîtier éventuelle (à la recherche d'une disjonction) et de rechercher des complications immédiates liées à la pose (pneumothorax, hémithorax). Il conviendra aussi de vérifier la bonne position de l'aiguille de Huber dans la chambre.
